Vykurovacie teleso pred chemickým čistením

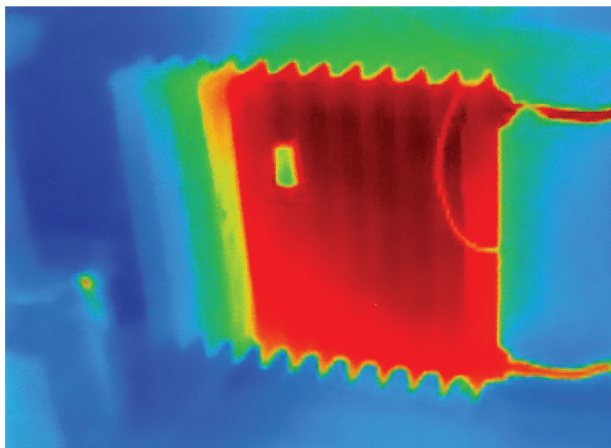
Na snímke sa nachádza vykurovacie teleso pred čistením.

Zo snímky termokamery je jasné, že štyri rebrá na telese vôbec nehrejú.

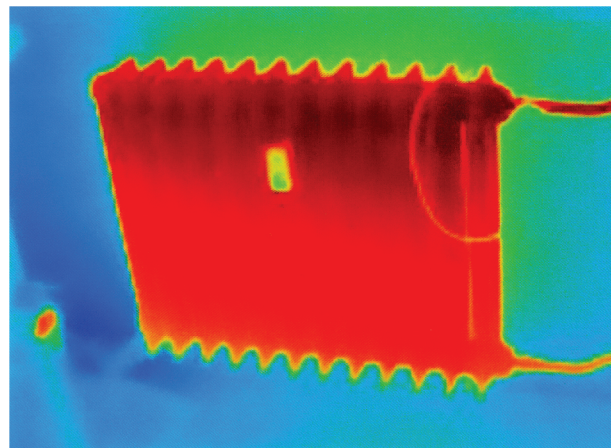
Vykurovacie teleso po chemickom čistení

Na snímke sa nachádza vykurovacie teleso po chemickom čistení.

Zo snímky termokamery je jasné, že problém s rebrami, ktoré nehriali je úplne odstránený a vykurovacie teleso hreje úplne celé.

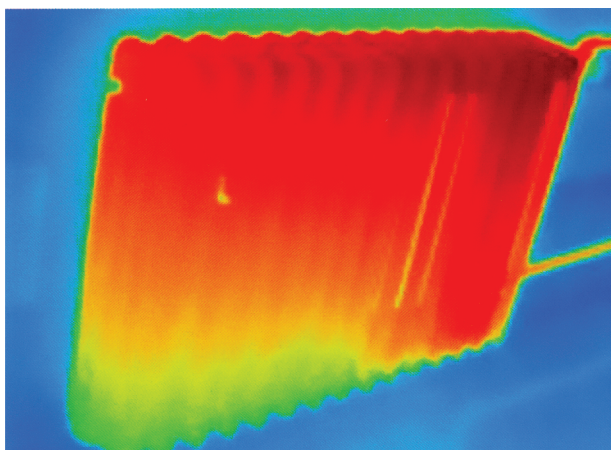
Vykurovacie teleso pred chemickým čistením

Na snímke sa nachádza vykurovacie teleso pred čistením.

Z termokamery je jasné, že spodná časť telesa nehreje.

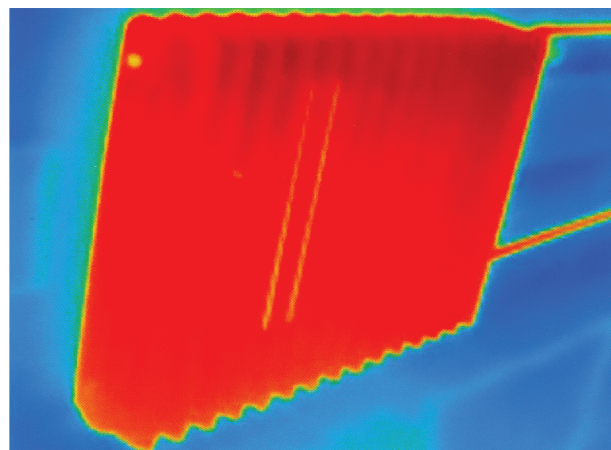
Vykurovacie teleso po chemickom čistení

Na snímke sa nachádza vykurovacie teleso po prevedenom chemickom čistení.

Z termokamery je jasné, že problém s rebrami, ktoré nehriali je odstránený
